# 2022年度土木学会インフラメンテナンスプロジェクト賞を受賞 — 稚内港北防波堤ドーム予防保全事業 —

北海道開発局 稚内開発建設部 稚内港湾事務所

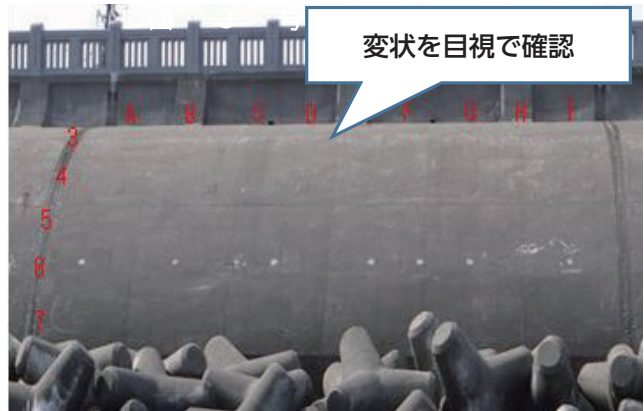
北防波堤ドームは、1936年に竣工し、北海道と樺太を結ぶ稚泊航路の利用者や貨物を高波と強風から守る施設として極めて重要な役割を果たしてきました。現在は、この役割のほかに、WAKKANAIみなとコンサートなどのイベントや観光客で賑わう交流の場として、また、土木学会選奨土木遺産及び北海道遺産として歴史文化を伝える新たな役割も担っています。1978年から3年間をかけて地中梁から上部を全て更新する全面改修を行い当時の意匠をそのまま再現しましたが、それから約40年が経過し、再び床版部外面の鉄筋腐食等の劣化が顕在化してきたことから、2016年より予防保全事業として現地着手しております。

床版部外面の変状状況(補修前)

北防波堤ドーム床版部外面の補修方法は、劣化度マップを活用した予防保全計画に基づき、配筋、打ち継ぎ目、補修時のひび割れ防止等を考慮して2m×2mのエリアを基本として行いました。劣化度3のエリアは腐食発生限界塩化物イオン濃度を上回る5.5cmの深さまでつり、繊維補強ポリマーセメントモルタルで断面修復しました。劣化度4以上のエリアは鉄筋の背後1cm(深さ16cm)迄はつり、鉄筋の防錆処理を行った後、繊維補強ポリマーセメントモルタルで断面修復しました。

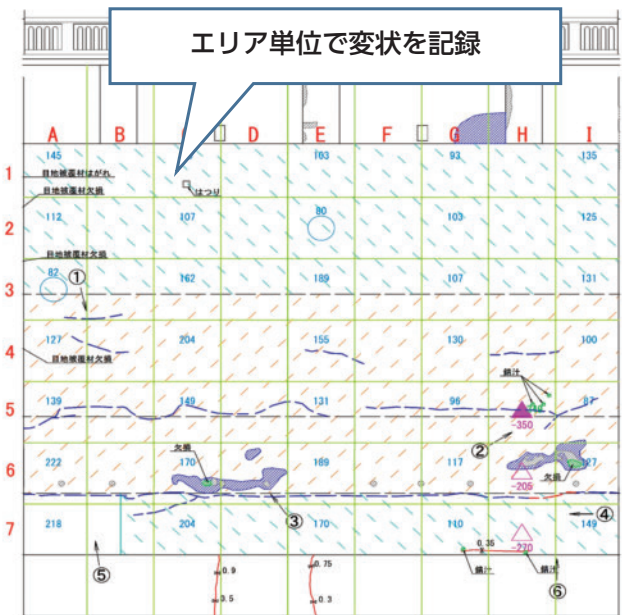
床版部外面の変状記録

劣化度	鉄筋腐食に対する影響	対象となる変状	
		面的変状	線の変状
5	鉄筋腐食が顕著となり、耐力低下につながる	鉄筋露出	
4	鉄筋腐食が生じ、耐力低下が始まる	錆汁を伴う面的変状、浮き	錆汁を伴う線の変状
3	近いうちに鉄筋腐食が生じる可能性が高い	エフロレッセンスを伴う変状 欠損 豆版(重度)	エフロレッセンスを伴う変状 幅0.2mm以上のひび割れ コールドジョイント(肌別れ)
2	変状の部分から劣化因子の侵入が懸念される	骨材露出 豆版(中度) 補修跡	幅0.2mm未満のひび割れ
1	変状がないか軽微で耐久性にほとんど影響を与えない	スケーリング 豆版(軽度)	コールドジョイント (肌別れなし)

劣化度マップ

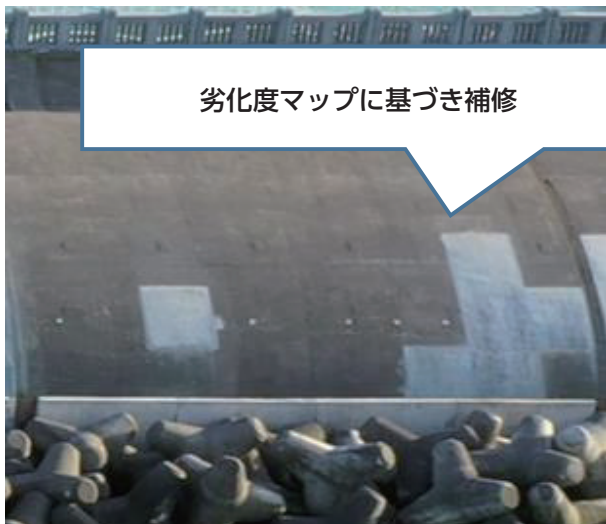
劣化度マップに基づき補修

エリア毎の補修(補修後)
