北海道胆振東部地震の被災及び復旧概要

—直轄災関係施設—

北海道開発局 港湾空港部 港湾建設課

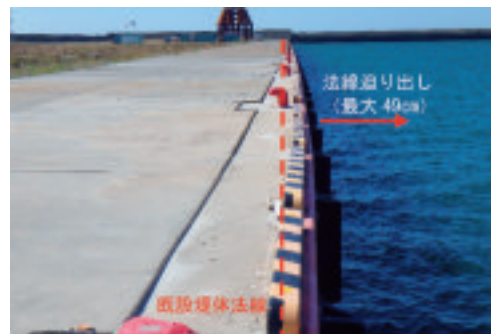
写真-① -4M物揚場本体法線の変位状況

-4M物揚場は、写真-①に示す様に本体工(矢板)法線が海側に変位しており、最大で49cm迫り出していました。また、本体工の迫り出しに伴い、上部工とエプロン舗装に段差が発生していました。

-4M物揚場の復旧にあたっては、当該施設が被災後の状態で安定しているか確認する必要がありました。このため、建設当時の基準に照らした静的解析とFLIPによる動的解析による安定照査を行った結果、本体工(前面矢板)および控工(矢板)の応力不足が確認された事から、既設本体工および控工(矢板)を撤去し、新たな矢板を打設することとなりました。

また、災害復旧事業は原形復旧が原則ではありますが、-4M物揚場は昭和52年度から昭和53年度にかけて整備された施設であり、原形復旧では地震による液状化が懸念されたことから、「再度災害防止」を図るため復旧断面算定においては現行の港湾基準に基づいた断面としました。
