「羽幌港の離島フェリー動揺対策」の土木学会北海道支部技術賞の受賞について

留萌開発建設部 留萌港湾事務所

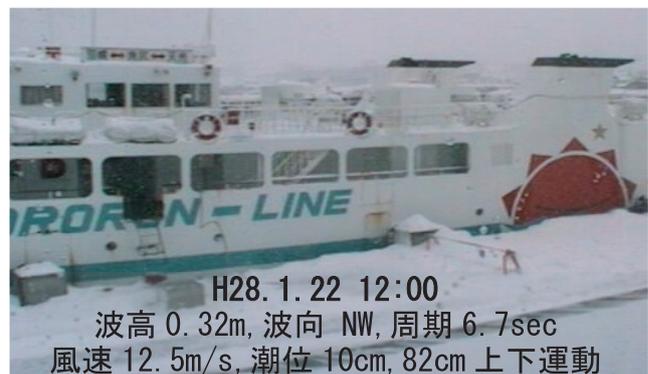
- 2) 風向風速計(h=8.5m)や超音波式波高計での観測結果では、来襲波による港外(水深12m)とフェリー岸壁(水深5.0m)前面の波高比は0.12~0.19で高い相関性を示しており、岸壁前面では0.5mを超える波高も観測されました。結果、運航記録やカメラ画像から、フェリー(500GT)の利用限界波高は0.3mであることが判明しました。
- 3) 複数定点カメラでの三次元位置情報による船体動揺解析の結果では、フェリーの船体動揺は縦揺れ(ピッチング:上下動最大85cm、φ1.6度)や横揺れ(ローリング)が卓越しており、船体動揺の主要因は北系の波浪が原因であることを特定しました。

1) 現況港形計画時の波浪(H6~H10)と近年の波浪(H23~H27)での波向別波高出現頻度を比較しますと、北系の波向が16.5%、波高ランク1.0m以上が10%と増大しており、周辺海域での波浪の変化がフェリー岸壁の静穏度悪化の要因として推察されました。

以上の調査結果から、近年の波浪条件でのフェリー岸壁の整備水準(利用限界波高0.3mとして年間稼働率97.5%以上、通年で起こりえる最大波高0.5m以下)を満足した対策工を検討する必要との結論に至りました。

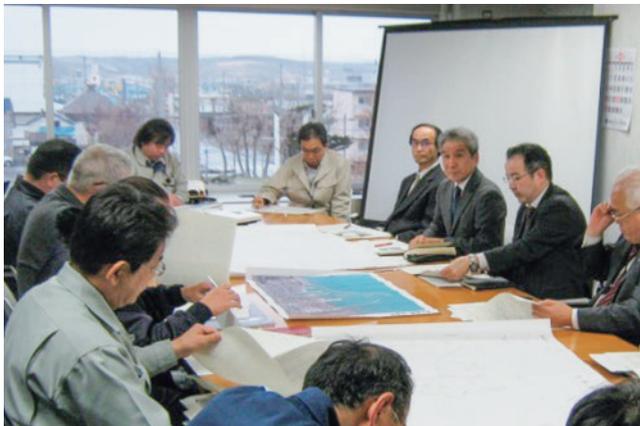
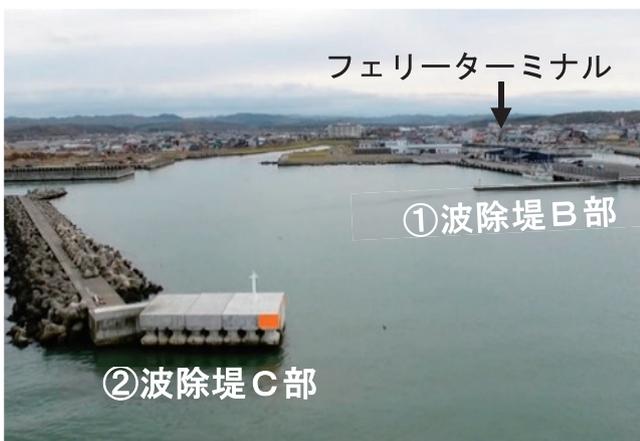
- 1) 港口を狭める対策を求めるフェリー会社と現状維持を求める漁業者の相反する意見に対して合意形成が課題となりました。そこで、港湾関係者(7団体)が一堂に会した羽幌港港湾関係者会議を開催(5回)して複数の対策案を議論いたしました。
- 2) 航路狭隘化の懸念に関しては、航路の築造限界設定での直積消波構造の採用、仮想防波堤(浮標灯)での入出港トライアル、そして3Dシミュレーション動画での船舶の入出港時の安全確認をVRで行い、対策工に関する関係者の合意形成を図りました。
- 3) 対策工の港形は、①中央埠頭波除堤50m(波除堤B

部)、②内港防波堤は法線を港内側に60度曲げて20m延伸(波除堤C部)、③西防波堤波除堤10m延伸(波除堤A部)と決定しました。

整備手順は、静穏度効果の高い①、②の順番で行うこととし、その効果を検証した上で③の整備の着手を判断することとしました。

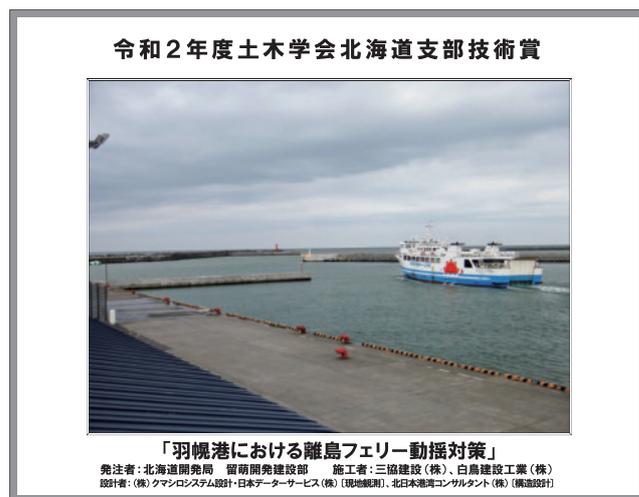
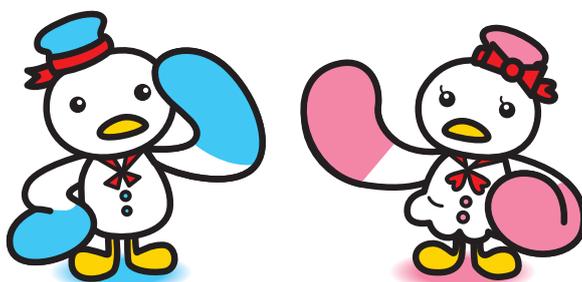
波除堤B部が平成29年度に完成、波除堤C部が令和元年度に完成し、その年の冬期からフェリーの避難

行動がなくなりました。また、翌年度の冬期も同様な状況でした。整備前に発生していた約70日/年の避難が解消されたことで、離島フェリーの安定的な運航に寄与したと考えております。
